## Gebruik van warmtebeeldcamera's bij onderhoud in zonne-energiecentrales

### Toepassingsadvies

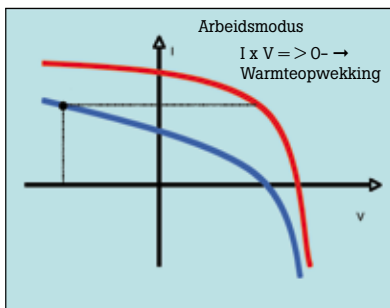
Een cel die geen zonne-energie opvangt of een defecte cel

Als een cel niet functioneert of geen energie opwekt omdat hij geen zonne-energie opvangt, is mogelijk de polariteit van die cel omgekeerd. Hij gedraagt zich dan als een lading in plaats van als een generator, wat kan resulteren in een hoge warmteafgifte.

de defecte cellen oververhit raken, zoals de voorgaande afbeelding laat zien.

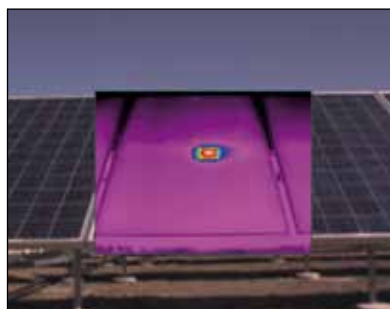
Een zonnepaneel met een defecte cel

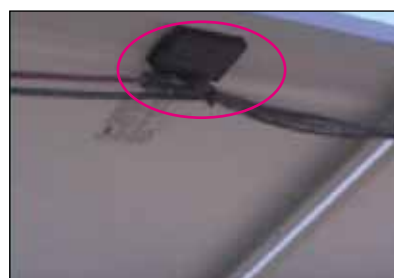
Aansluit- en beveiligingsdiodekast

stijgt. De daaruit resulterende opwarming kan ook met de warmtebeeldcamera worden vastgesteld, door het paneel aan de kant van de aansluitingen te onderzoeken.
